# El mercado de San Lucas Evangelista, en la zona suroriente del Centro Histórico de la ciudad de México

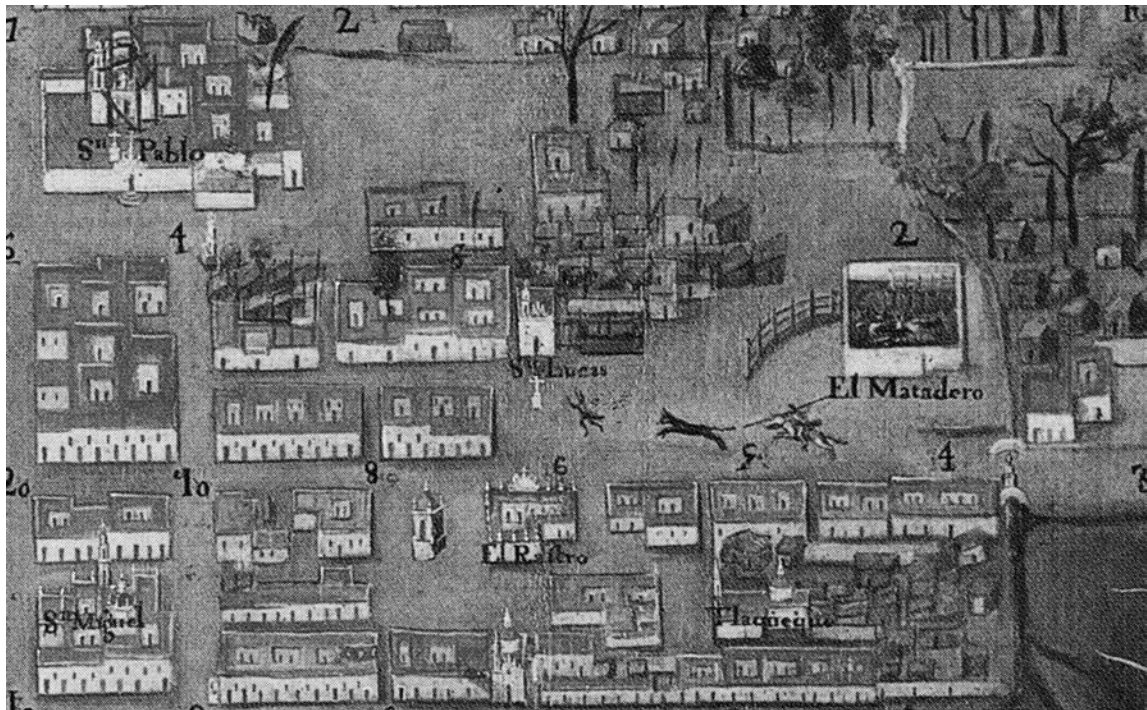
Figura 2. Zona suroriente de la ciudad de México. Miguel Custodio Durán, Miguel José de Rivera, José Eduardo de Herrera, Manuel Álvarez, Francisco Valdezó y Pedro de Arrieta, 1737. Detalle.

Para recodar cómo era este espacio, bastaría tener a la mano algún plano antiguo para acercarse a un fragmento de una ciudad que ha sido totalmente modificado. En el Plano de la Ciudad de México que realizaron los arquitectos Miguel Custodio Durán, Miguel José de Rivera, José Eduardo de Herrera, Manuel Álvarez, Francisco Valdezó y Pedro de Arrieta en 1737, pintaron apenas a unos metros de distancia de la parroquia de San Miguel, hacia la calzada de San Antonio Abad, una zona que se encontraba fuera de la tra-

za española, con calles sin retícula, pero en la que se alcanza a leer un rótulo que dice: “El Matadero”. De igual forma se ve claramente un corral, una cerca de madera y, en una plaza, un mozo de cuadra que intenta lazar a un toro. Hacia el norte se ve una edificación con el rótulo: “El Rastro”, y frente a esta otro que dice: “S Lucas”.

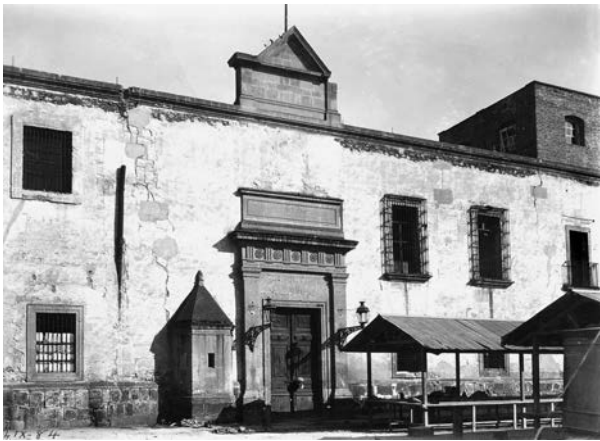
Figura 4. Fachada del Recogimiento de Santa María Magdalena. FCRV-CNMH. 0059-084-001.

En esta misma región también se encontraba otra edificación emblemática, como fue el Recogimiento de Santa María Magdalena, que desde el año de 1692 recibió entre sus muros a las prostitutas y posteriormente también a delincuentes, que

estuvo a cargo de la Sala del Crimen.<sup>13</sup> Tras varios problemas económicos, que evidentemente se reflejaron en la construcción material, fue intervenida en 1797, y en los documentos se hace mención de la cárcel, la casa del capellán y unas casas contiguas de vecindad que eran arrendadas en su beneficio.<sup>14</sup> Poco después, en 1805, se pensó en su reedificación. Los responsables de la obra fueron el arquitecto Antonio Velázquez y su sobrestante José Antonio de Zúñiga, quienes trazarían los dormitorios y una capilla, cuyos trabajos finalizaron en 1808. Cabe señalar que actualmente sólo se conserva su capilla, aunque funciona como biblioteca pública, en cuya fachada se lee la inscripción: "A mayor honra de Dios y de Santa María Magdalena, patrona de esta casa de públicas pecadoras, fabricaron esta iglesia los inquisidores de México. Año de 1808".<sup>15</sup>

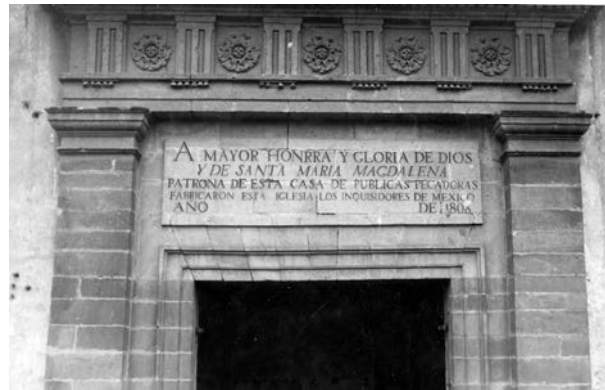
Figura 5. Detalle de la inscripción de la fachada del Recogimiento de Santa María Magdalena. "A mayor honra de Dios y de Santa María Magdalena, patrona de esta casa de públicas pecadoras, fabricaron esta iglesia los inquisidores de México Año de 1808". FCRV-CNMH.0353-006-002.

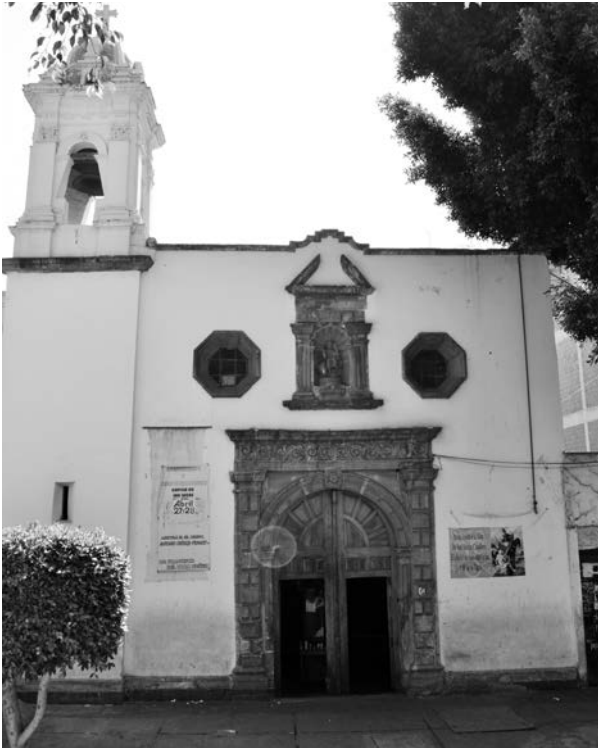
Figura 6. Fachada de la capilla de San Lucas. Fotografía de Gabriela Sánchez Reyes.

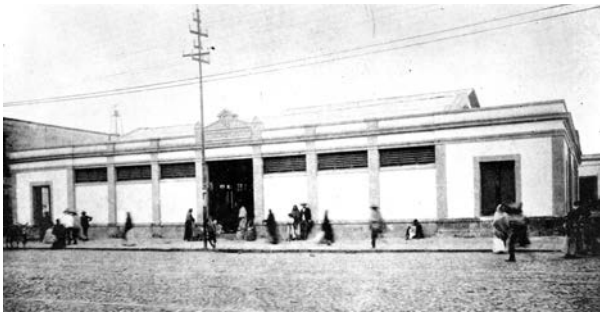
Figura 7. Vista del mercado de San Lucas. FCRV. 0027-035-010.

Afortunadamente de este proyecto se han conservan los planos de las dos fachadas con la firma y rúbrica de Antonio Torres Torija, fechados el 12 de noviembre de 1880.<sup>35</sup> Este proyecto de San Lucas tiene la novedad de haber sido construido con cemento para la cimentación, además de las estructuras metálicas. Es interesante señalar que Torres Torija también se hizo cargo, pocos años después, "del Rastro de San Lucas", es decir, el rastro de San Antonio, que se ejecutó entre los años de 1893-1895.<sup>36</sup>

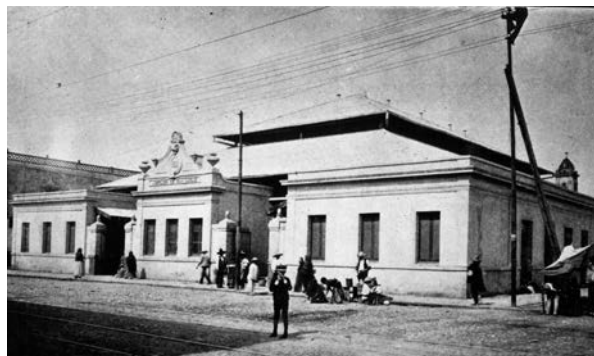
Figura 9. Vista del mercado de San Lucas. FCRV.0027-034-01 1.

Sobre esta tipología arquitectónica, Katzman señala que “En general, los mercados de fierro realizados desde la novena década utilizan simples armaduras sobre columnas clasicistas prefabricadas”.<sup>32</sup> En la cronología que presenta dicho autor sobre las primeras construcciones con estructuras metálicas en México, resulta que éstas se habrían empezado a emplear a partir de 1865 para el techo del escenario del teatro Llave en Orizaba, Veracruz, y otros cinco edificios antes de 1881.<sup>33</sup> De ahí la relevancia de este proyecto arquitectónico, que no fue registrado por dicho autor, puesto que al menos se indica que la introducción de fierro en estructuras se introdujo 10 años antes que la fecha indicada por él.<sup>34</sup>
